Livrable 1.2 – Partie 3
Climatisation et développement fongique

Livrable 1.2 – Partie 3

Climatisation et développement fongique

MAÎTRISE DES CHARGES ÉNERGÉTIQUES, DE LA CLIMATISATION ET DU CONFORT
THERMIQUE EN OUTRE-MER

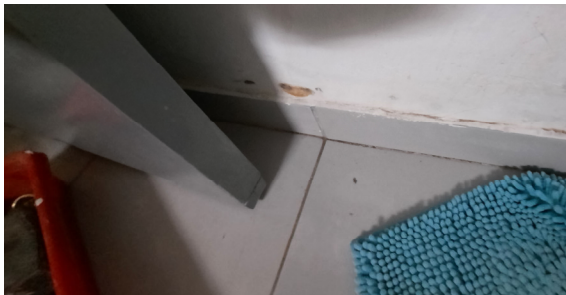
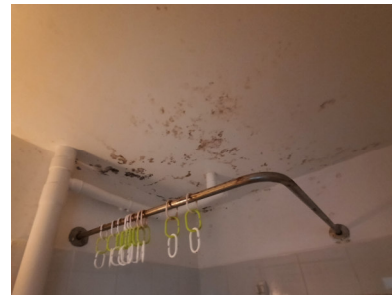
Ce cas de figure peut s'expliquer par une contamination qui n'est plus active au moment du prélèvement, ce peut être le cas par exemple lorsque la contamination est activée par un apport ponctuel d'eau tel que des précipitations qui pénètrent dans le logement par des défauts de l'enveloppe ou encore par une erreur de diagnostic par l'enquêteur (Photographie 1).

Photographie 1 : Illustrations des contaminations microbiennes identifiées par l'enquêteur (de gauche à droite) : contamination en pied de mur dans salle de bain du Logement GUY-SIMKO-Ames Claires 327 et contamination au plafond de salle de bain du logement MTQ – SMHLM- Walima – Patiraj - 3
